# TOFTVEIEN 79

# Verditakst

📍 Toftveien 79 , 8909 BRØNNØYSUND

# Gnr. 93, Bnr. 41

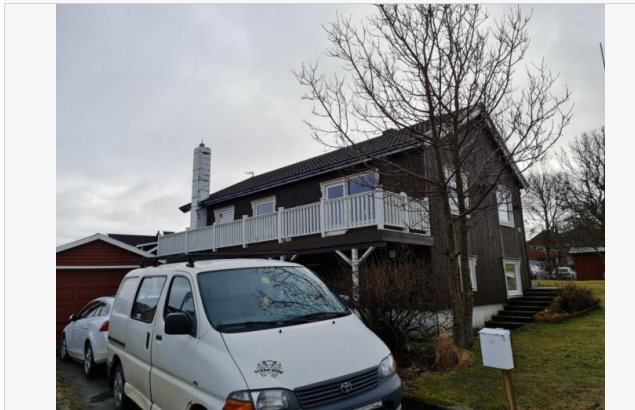
## Enebolig

Enebolig med sokkel og hovedplan, isolert kaldt loft.

Grunnmur er oppført i murt betongblokk. Støpt trapp mot inngangsdør. Trekonstruksjoner ble etterisolert og ny bord-kledning i 2018.

Trebjelkelag fra byggeåret. Malt balkongdør med 2-lags glass fra 2018. Inngangsdør fra byggeår. Vinduene er av tre med 2 lags glass fra 2017, 2018 og 2021. Noen eldre vinduer i sokkel mot nord. Bygget er oppført i bindingsverk, en trekonstruksjon som var vanlig på byggetidspunktet. Takkonstruksjonen er fra byggeåret. Taket er tekket med tretro, og decra takpanner. Takrenner i plast.

Noe gjenstående belistning og kapping av bordkledning gjenstår.

Takrenner er skadet/uferdige.

Eldre pipe plassert på utside av boligen er ikke vedlikeholdt. Åpen peis i kjellerstue er tilknyttet denne.

Eldre ytterdører og noen vinduer i sokkel av koblet glass er modne for utskifting.

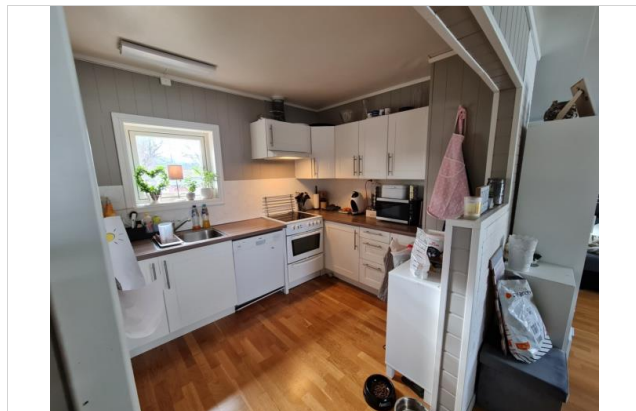
### Kjøkken

Kjøkkeninnredningen er fra 2005 med hvite slette fronter. Kjøkkeninnredning har benkeplate av laminat med nedfelt oppvask kum i stål. Laminatplater på vegg bak benkeplater. Frittstående oppvaskmaskin, kjøle- og fryseskap, og komfyr. Avtrekksvifte over komfyr.

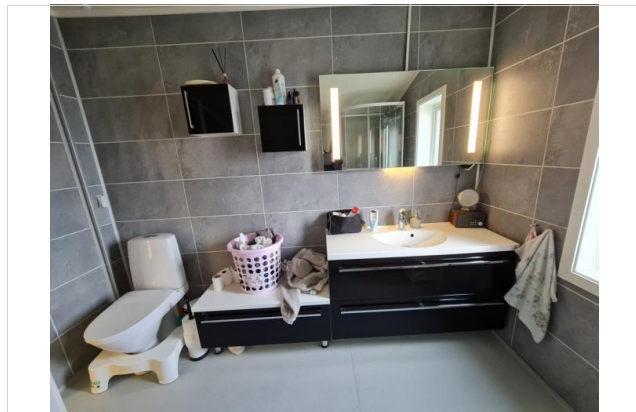
### Våtrom

Bad på hovedplan er renovert i 2018 med nye varmekabler, nytt gulvbelegg og nye baderomsveggplater. Det er lagt opp rør-rør til dette badet.

WC, Dusjkabinett, badekar og bad innredning med heldekkende servant. Avtrekksvifte i vegg.

Bad i sokkelen har eldre baderomsplater som er malt, gulvbelegg som membran på gulv. Dusjvegger, wc og servant. Det er limt beleggfliser på gulv utenfor dusjhjørne. Ventil i vegg og stråleovn på vegg.

Vaskerom i sokkel har varme i gulv og betonggulv malt med epoxymaling. Vegger med malt trepanel. Vifte i vegg. VV-bereder fra 2005. Skyllekum og kran/avløp for vaskemaskin.

Epoxymalt gulv er ikke godkjent som vanntett sjikt på våtromsgulv.

Det ble foretatt fuktsøk på gulv og vegger på bad. Dette ga ingen indikasjon på fukt i bakenforliggende konstruksjoner.

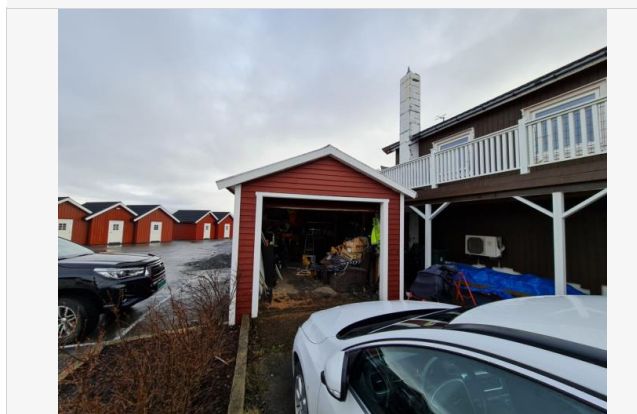
### Garasje

Bygget har gjennomgående lav standard. Se nærmere beskrivelse under Konstruksjoner.

Bygget er gammelt og bærer preg av manglende vedlikehold og oppgraderinger. Se nærmere beskrivelse under Konstruksjoner.

Liggende malt kledning direkte på stender.

Taktekke av bølgeblikk og papptekke. Papptekker har vannlekkasje. Bølgeblikk har ikke undertak.

Støpt gulv, treport og tredør. Enkelt glass i vinduer.

Garasjen har renoveringsbehov.
